COMUNICACIÓN DE ESCENARIO DE EMERGENCIA DE LA PRESA DE CANELLES

COMUNICACIÓN EVENTO EXCEPCIONAL: DESPRENDIMIENTO DE UNA CUÑA ROCOSA EN EL MACIZO DEL ESTRIBO IZQUIERDO DE LA PRESA DE CANELLES

INFORME SITUACIÓN PRESA CANELLES

**INFORME PRELIMINAR DE INSPECCIÓN Y
AUSCULTACIÓN**

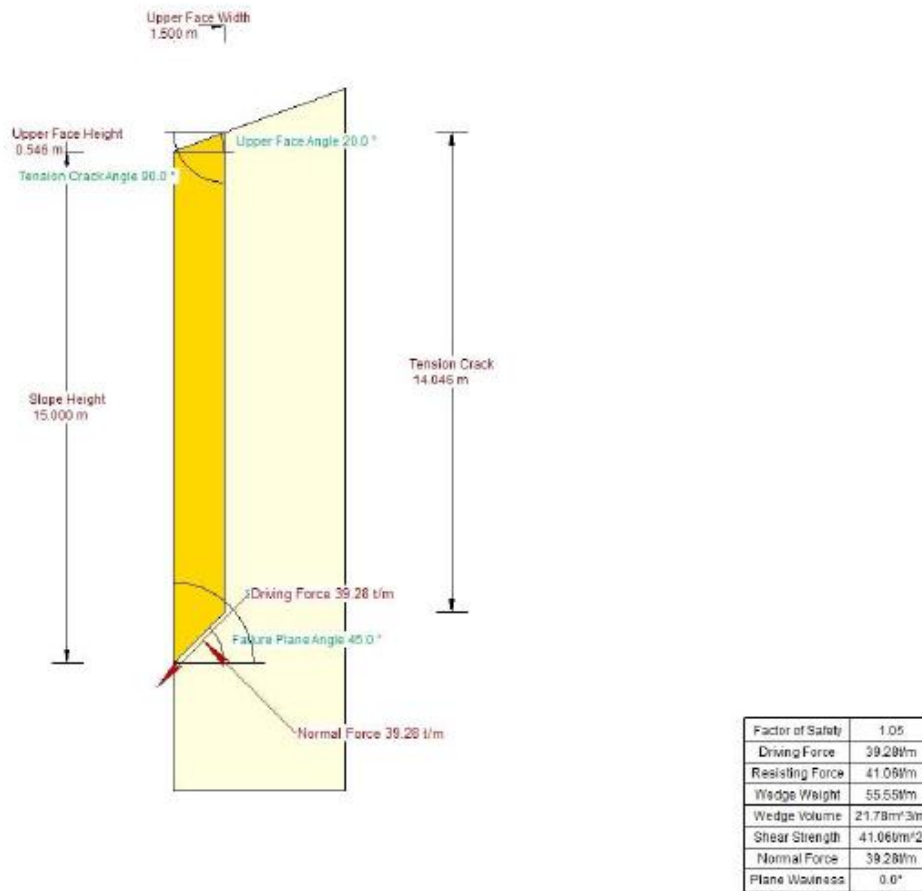
En dicho estudio ya se ponía de manifiesto la probabilidad de que a largo plazo se produjeran desprendimientos, estando identificado el bloque que finalmente cayó, aunque con unas dimensiones inferiores.

Imagen 115. Resultado del modelo 2D con los parámetros constantes generado con el software ROCPLANE 2.0 mostrando el cómputo de fuerzas estabilizadoras respecto a las desestabilizadoras.

- El desarrollo de una grieta de tracción subparalela a la familia de discontinuidad ya cococida a provocado la rotura por el plano principal de estratificación (plano y nada rugoso), tal y como apuntaba en la FIGURA 115 del estudio del levantamiento Geomecanico de Canelle de 2016. (Ver página 93 y 94. Figura 115). Si bien, el acontecido presenta unas mayores dimensiones que el modelizado. Bloque desprendido presenta unas dimensiones estimadas visualmente de 25 x 2 x 20 m. la densidad del material puede tomarse de 2,4 gr/cm³.
- El desprendimiento ha dejado un plano al descubierto con presencia de números bloques en condiciones inestables, que irán desprendiéndose en los sucesivos días. Estos deberían ser saneados antes de realizar cualquier actuación sobre el vaso. Ver documentación fotográfica. Siendo un necesario una valoración de detalle.

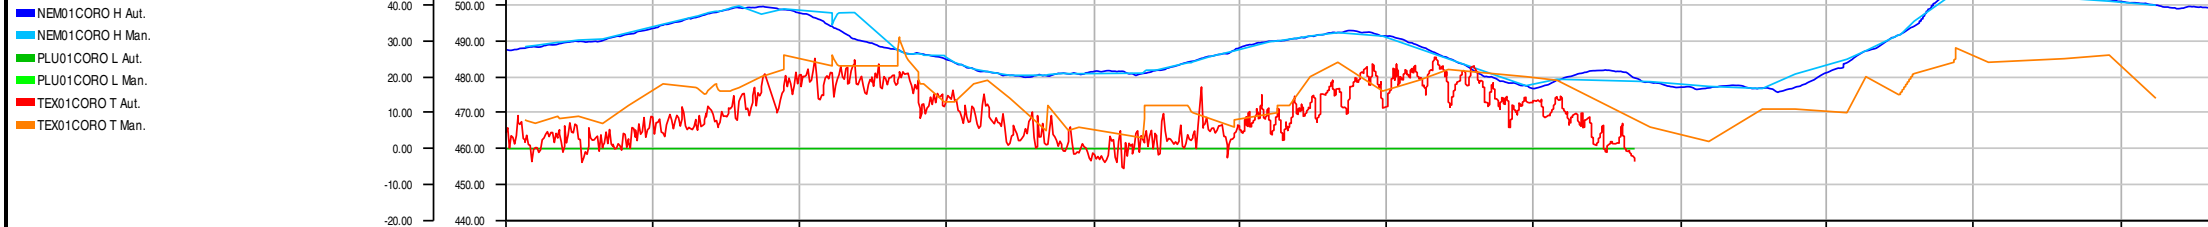
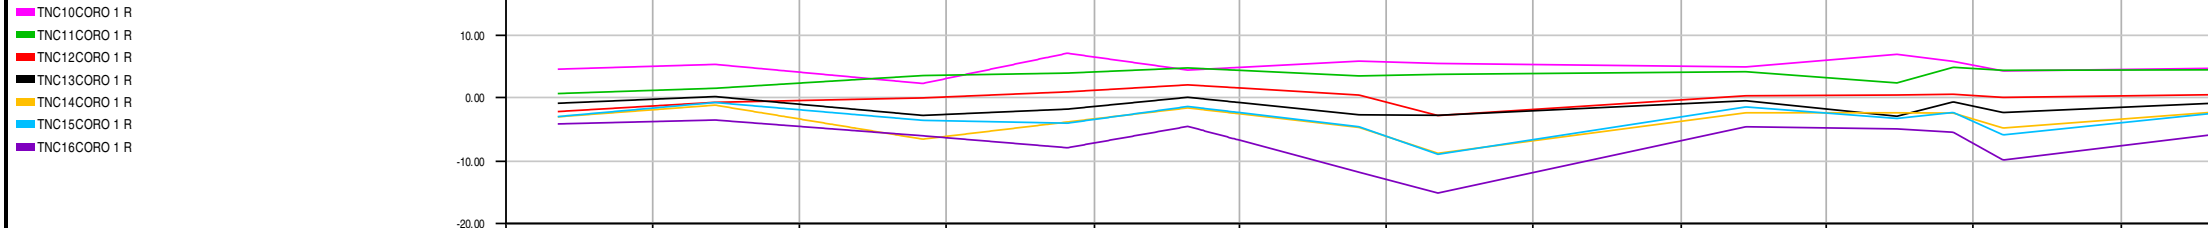
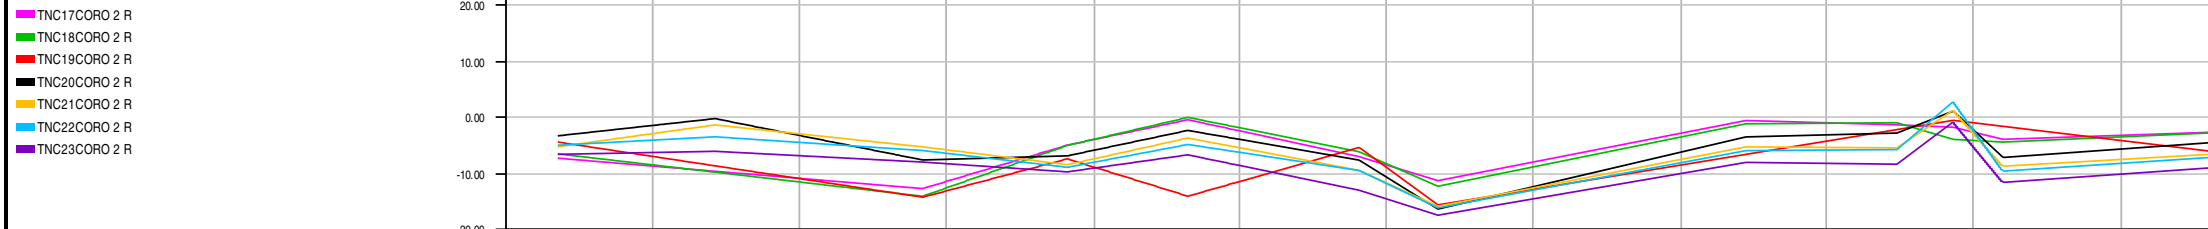
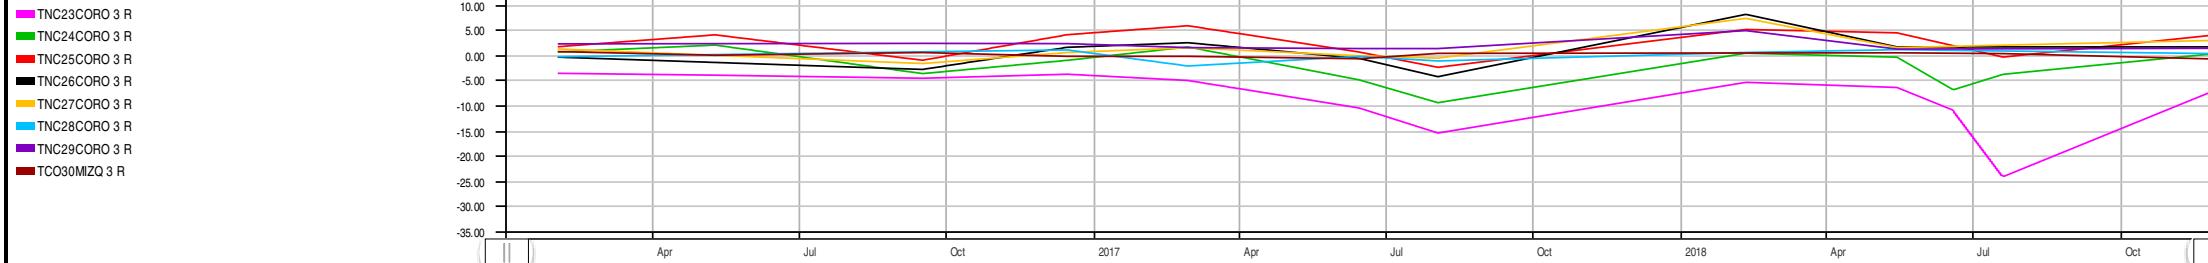
GRÁFICO 1. COLIMACIÓN

De acuerdo con los resultados obtenidos en la campaña extraordinaria (ver Gráfico 1) se observa que respecto a la campaña anterior, se registran desplazamientos relativos hacia aguas abajo, de una cuantía similar a las variaciones históricas en esta época del año. En ningún punto se han detectado movimientos fuera del rango histórico de variación. A destacar solamente el punto TNC19CORO (en el centro de la presa) que ha registrado un ligero movimiento hacia aguas arriba fuera de la tónica general, pero atendiendo al comportamiento histórico de este punto se ha comportado de forma similar al de años anteriores.

Por tanto se puede concluir, que no se han detectado desplazamientos de consideración, ni movimientos fuera del rango de variación habitual coincidiendo con el deslizamiento de la margen izquierda.

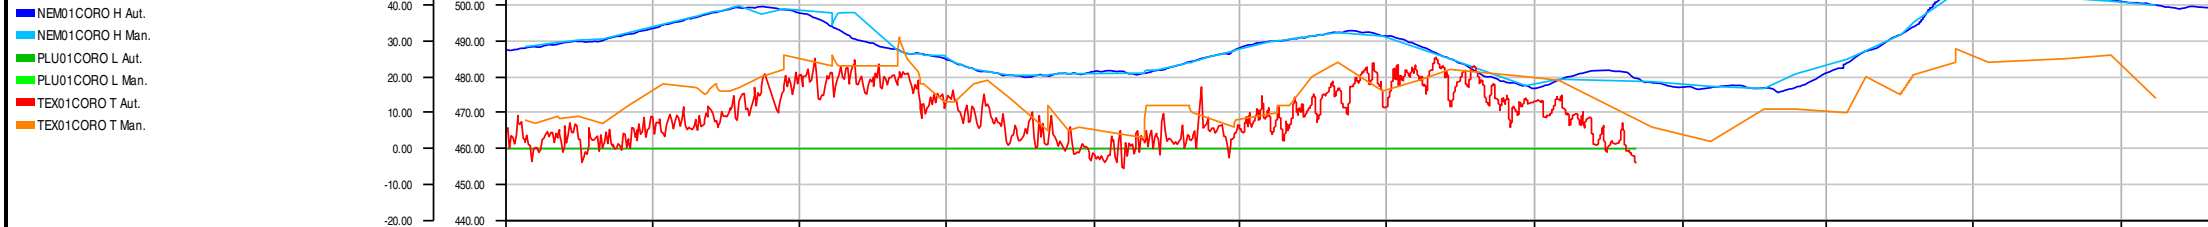
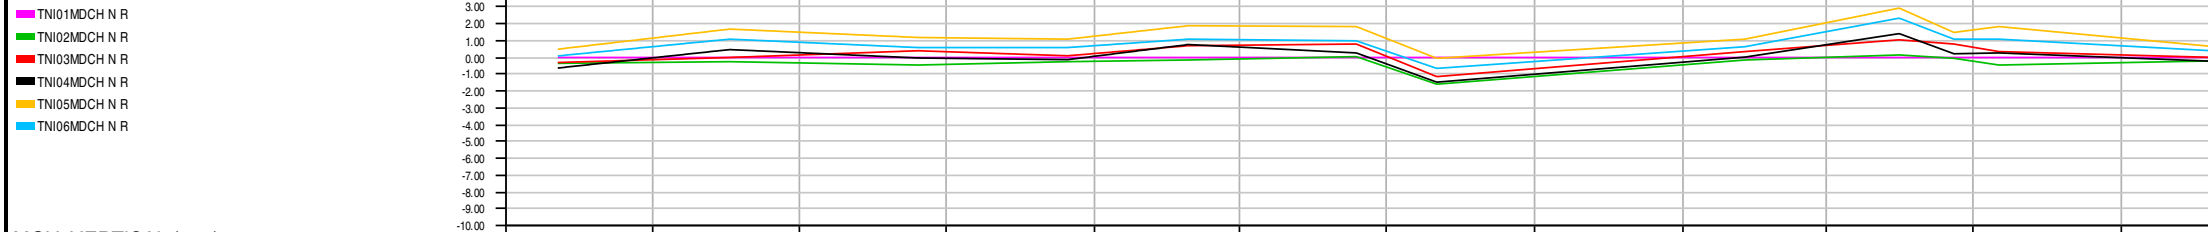
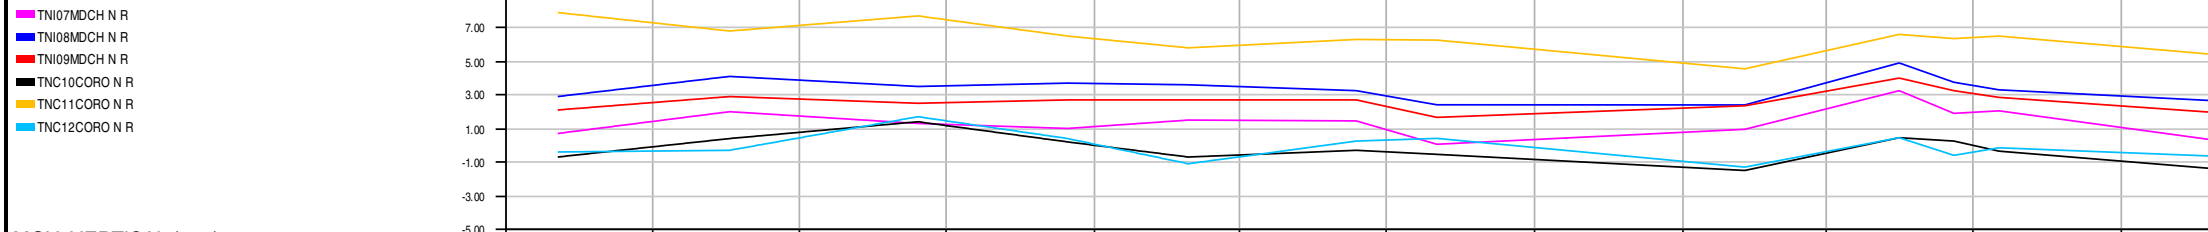
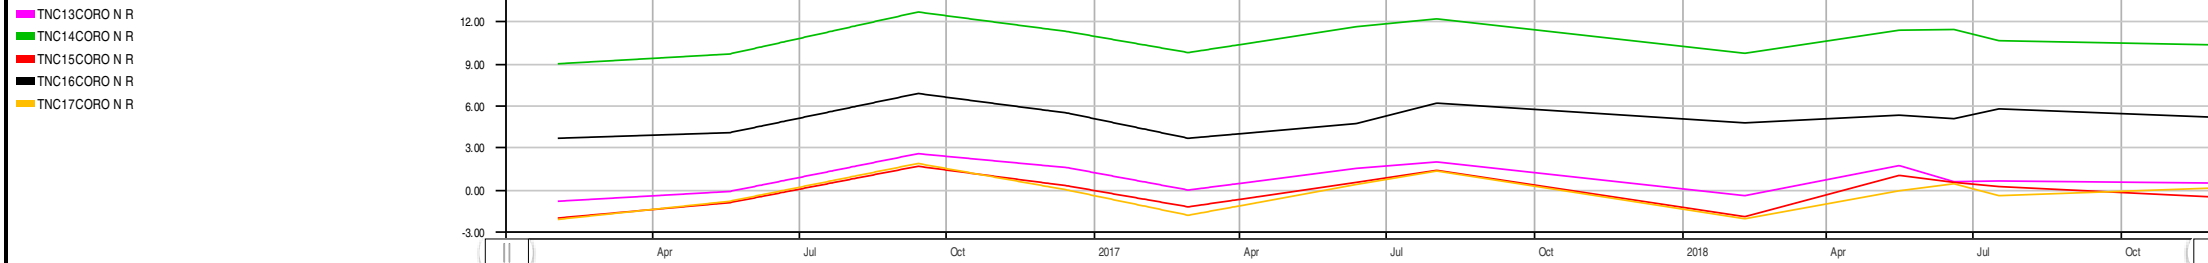
GRÁFICOS 2 Y 3. NIVELACIÓN

Respecto a la campaña llevada a cabo en el día de ayer (ver Gráficos 2 y 3) se ha podido comprobar que, en general, respecto a la campaña anterior, se registran ligeros asentamientos en los puntos situados en la zona derecha de la presa, mientras que en la zona izquierda de la presa se registran levantamientos de escasa cuantía. En ambas zonas, los movimientos registrados son muy leves (en la práctica totalidad inferiores al mm con un máximo de 1,18 mm en el TNI 09 que se encuentra fuera de la coronación) y se encuentran en valores dentro de los rangos habituales de variación. A origen, se registran valores similares a campañas anteriores. Por tanto se puede concluir, que no se han detectado desplazamientos verticales en la estructura de consideración, ni movimientos fuera del rango de variación habitual coincidiendo con el deslizamiento de la margen izquierda.

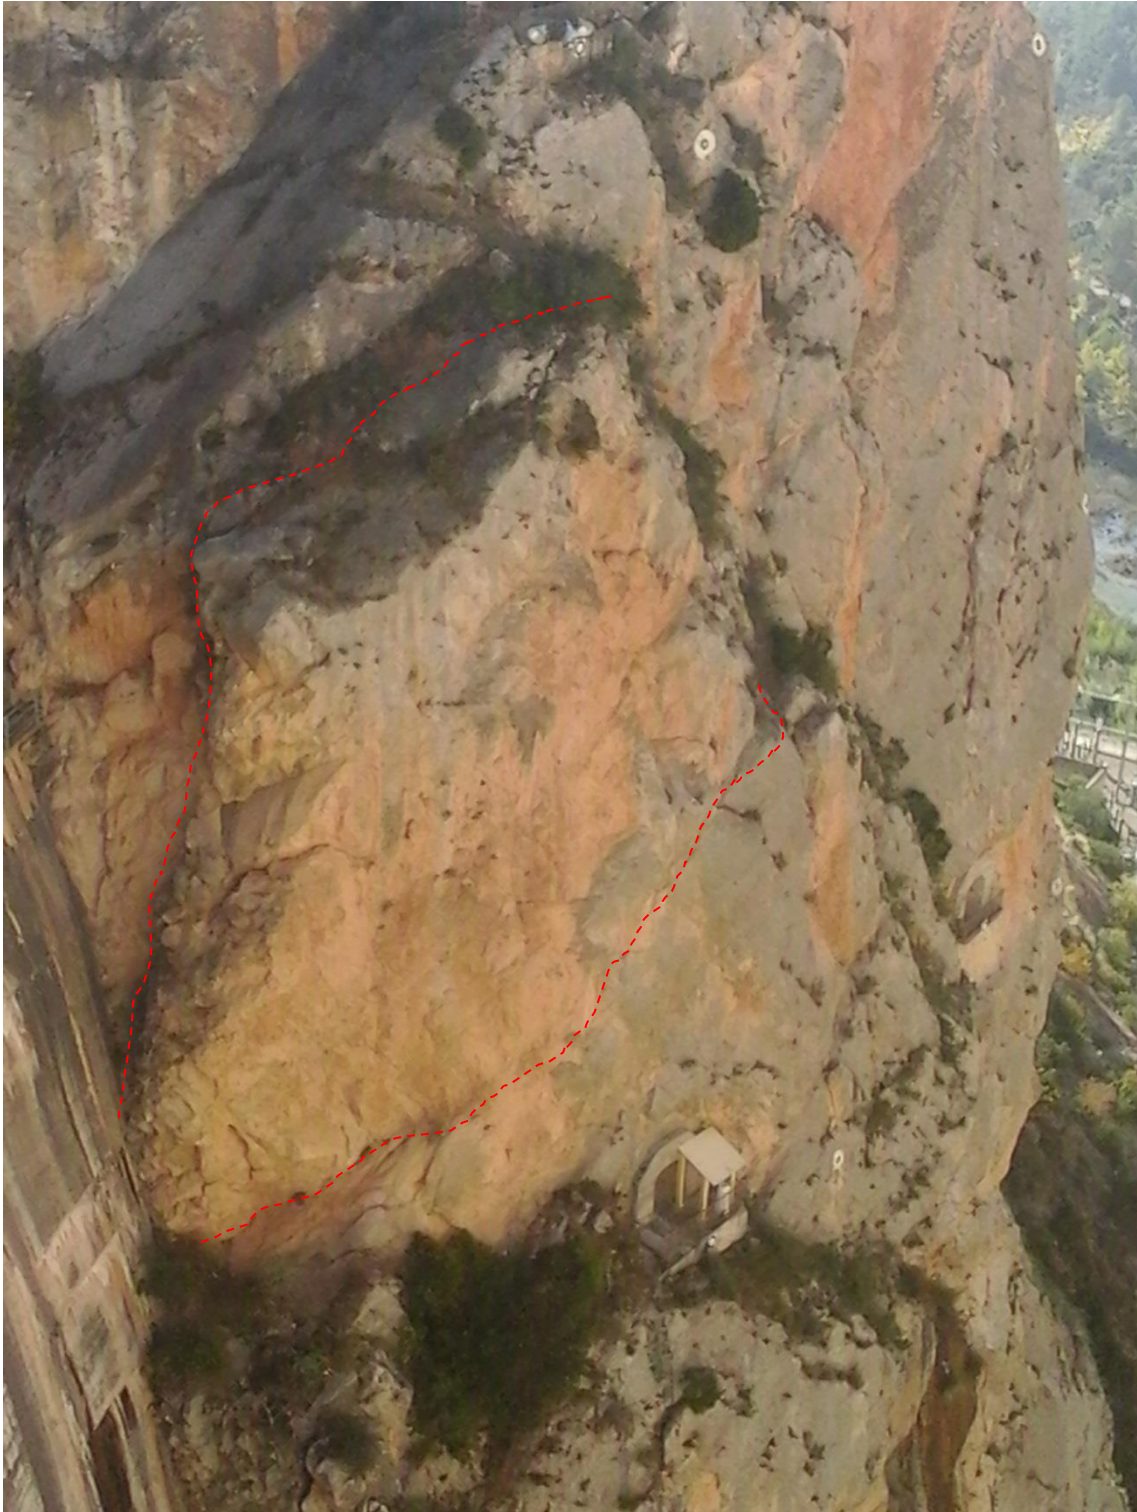
ESTADO 16/11/2016. LAS LÍNEAS ROJAS RESIGUEN LA ZONA DEL BLOQUE DESPRENDIDO EL 27/11/2018.

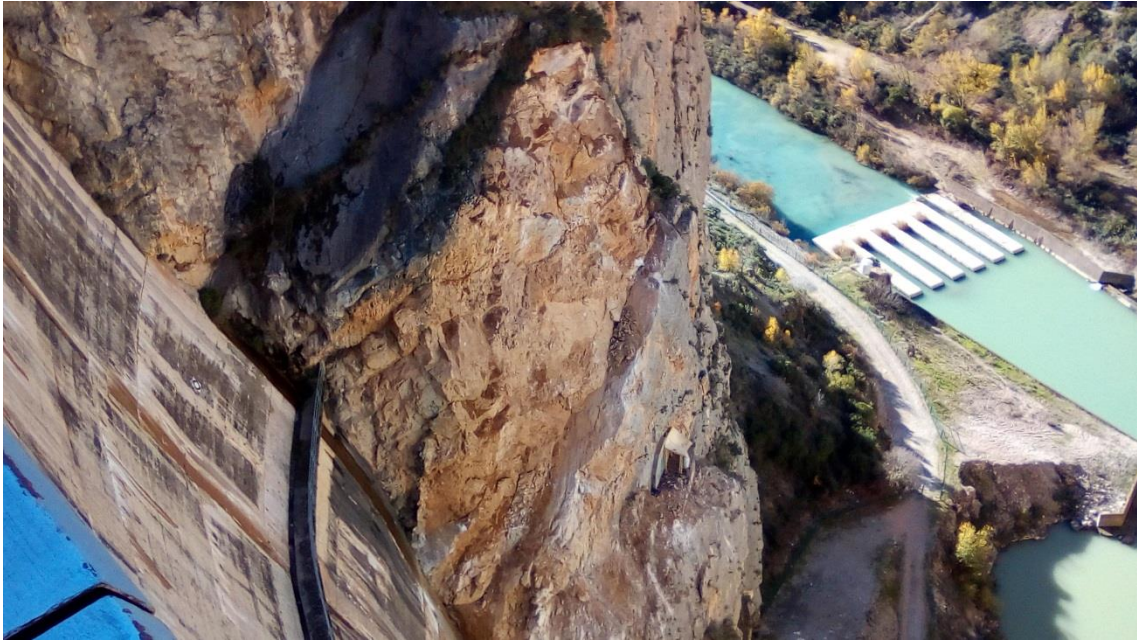
ROTURA PLANAR DE BLOQUE VISITA 27/11/2018

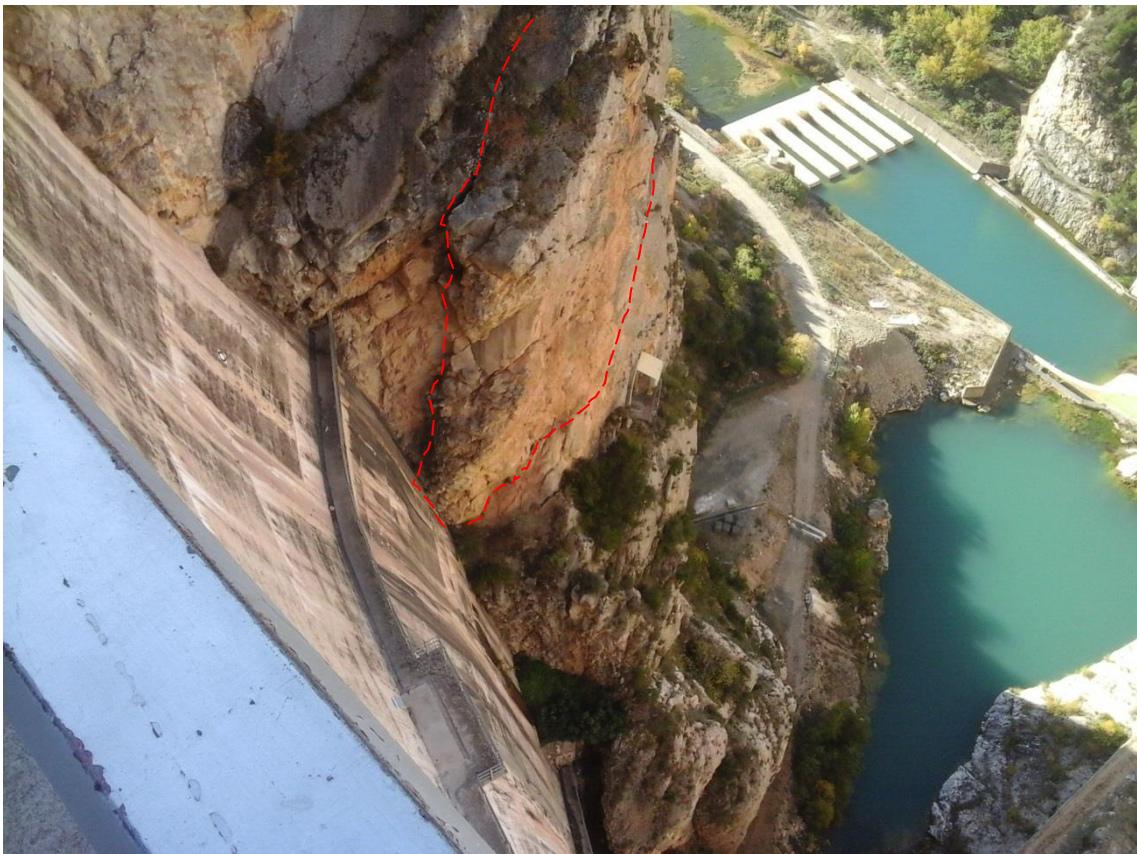
ESTADO BLOQUE 16/11/2016

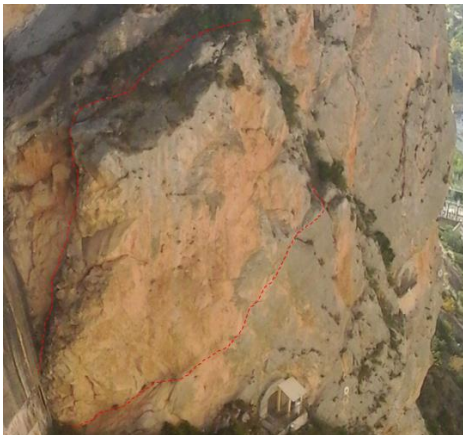
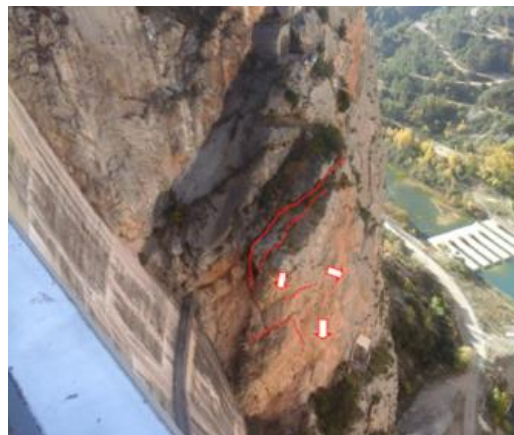
La cuña deslizada, tiene una dimensión aparente 25 x 15 x 3,5 (1200 m³), impactando sobre la caseta del desagüe de fondo dañando las pasarelas que dan acceso al mismo.

Cuña deslizada, ya identificada en el levantamiento geomecánico 2017.

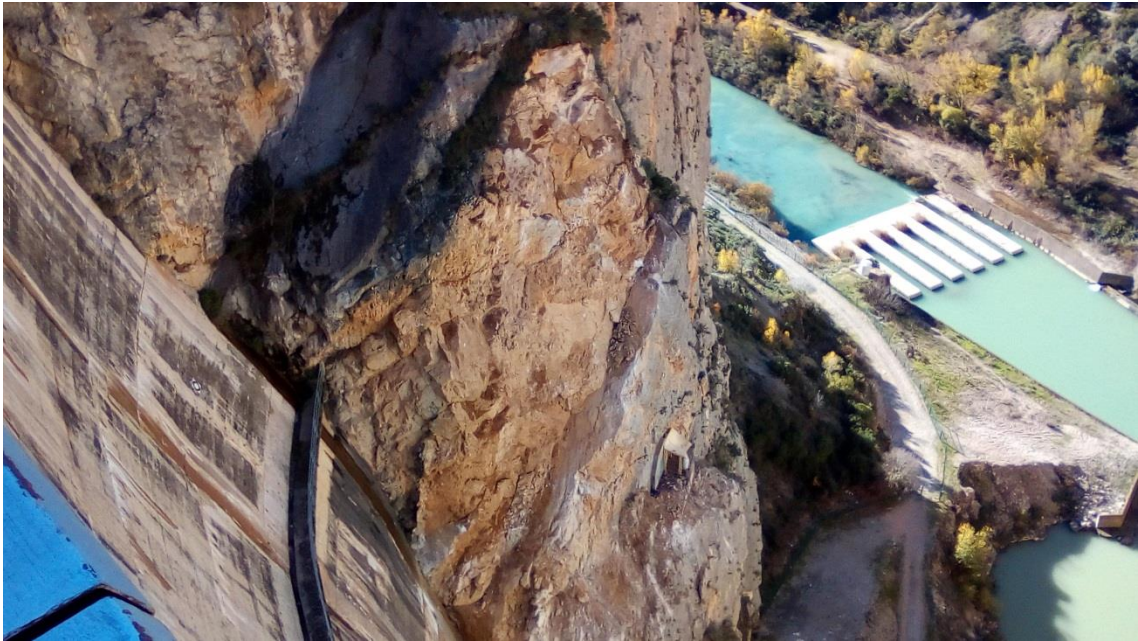
ROTURA PLANAR DE BLOQUE VISITA 27/10/2018

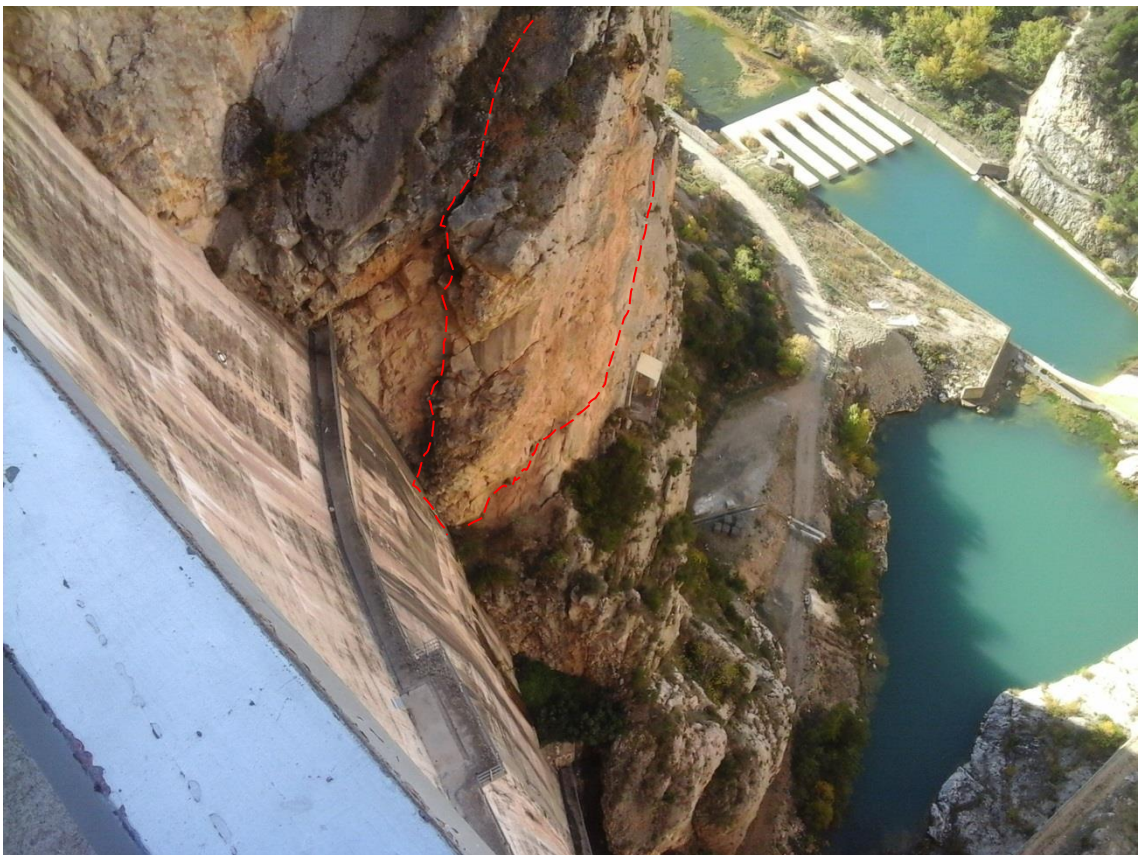
ESTADO BLOQUE 16/11/2016

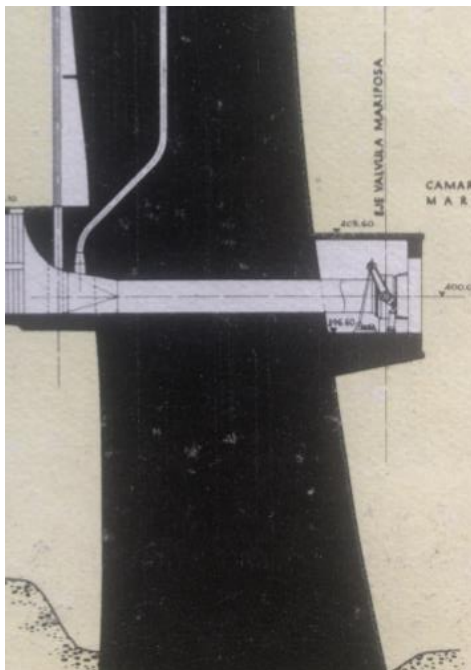
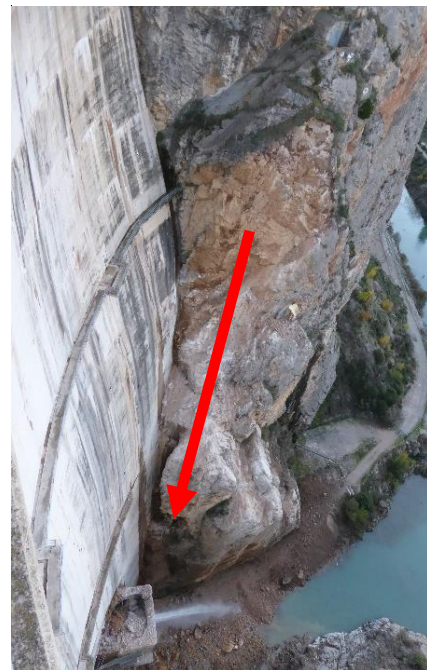
Con la caída del bloque se observa que ha quedado dañada las comunicaciones del sistema automático de adquisición de datos de la auscultación de la presa.

Este mismo día, se comprueba los registros de auscultación y alimentación a los mismos, tras la primera observación realizada en los datos de Auscultación Automática, se aprecia pérdida de la señal del nivel de embalse a las 12:30 h de hoy 26/11. También se detecta que sólo se observan datos de los sensores de los módulos multiplexores 1 (en C.H.) y 2 (en G490MI); mientras que los de los módulos 3 (en G432 MD) y 4 (en entrada túnel MD) no llegan al PC local de presa.

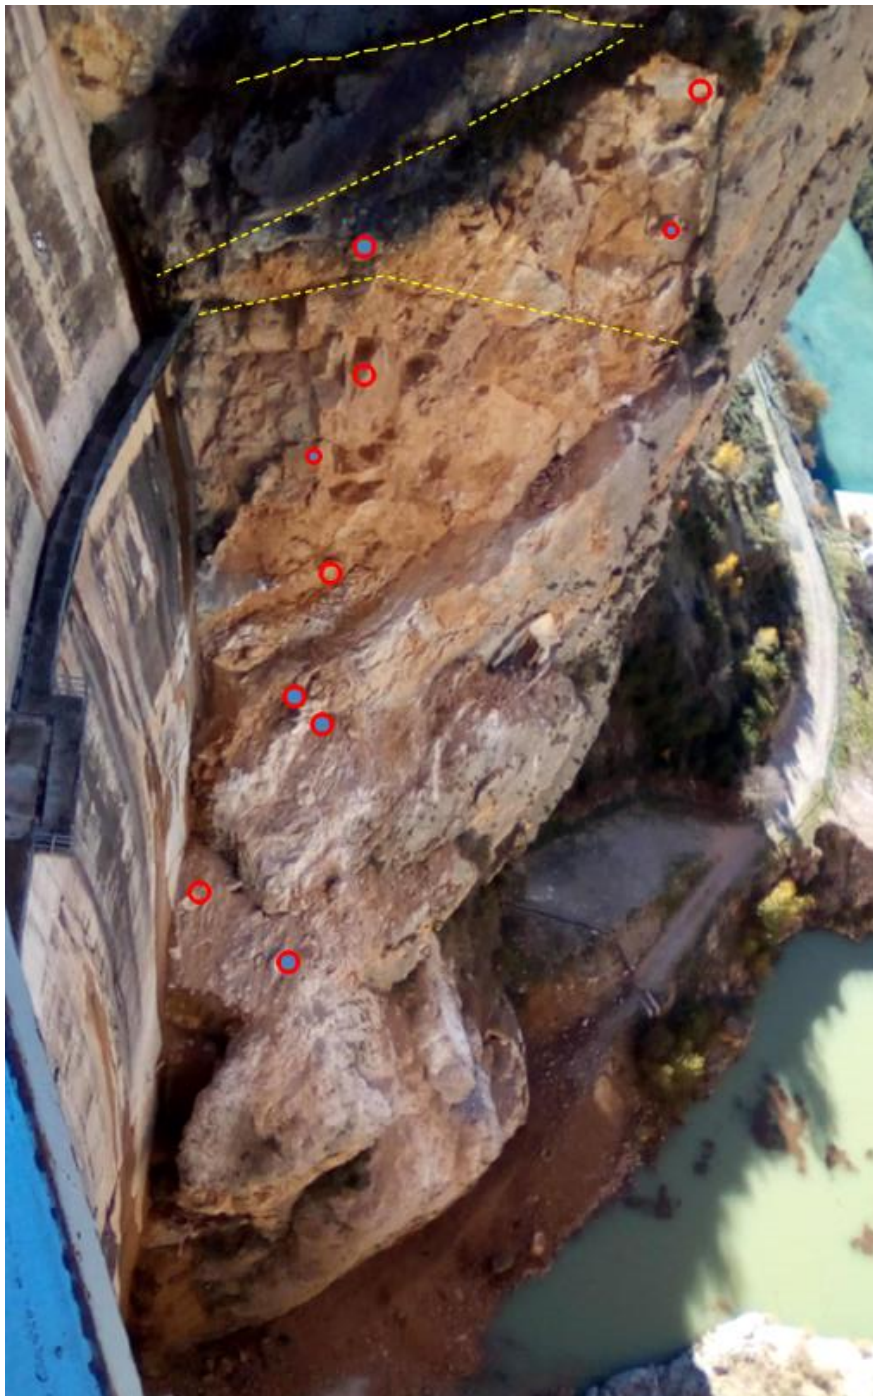
Desde la pasarela 480, se observa en la zona superior de la cuña deslizada, la presencia de bloques inestables, por efecto “domino” pudiendo producirse nuevos desprendimientos. No se observa nada destacable respecto a otras inspecciones en el cuerpo presa.

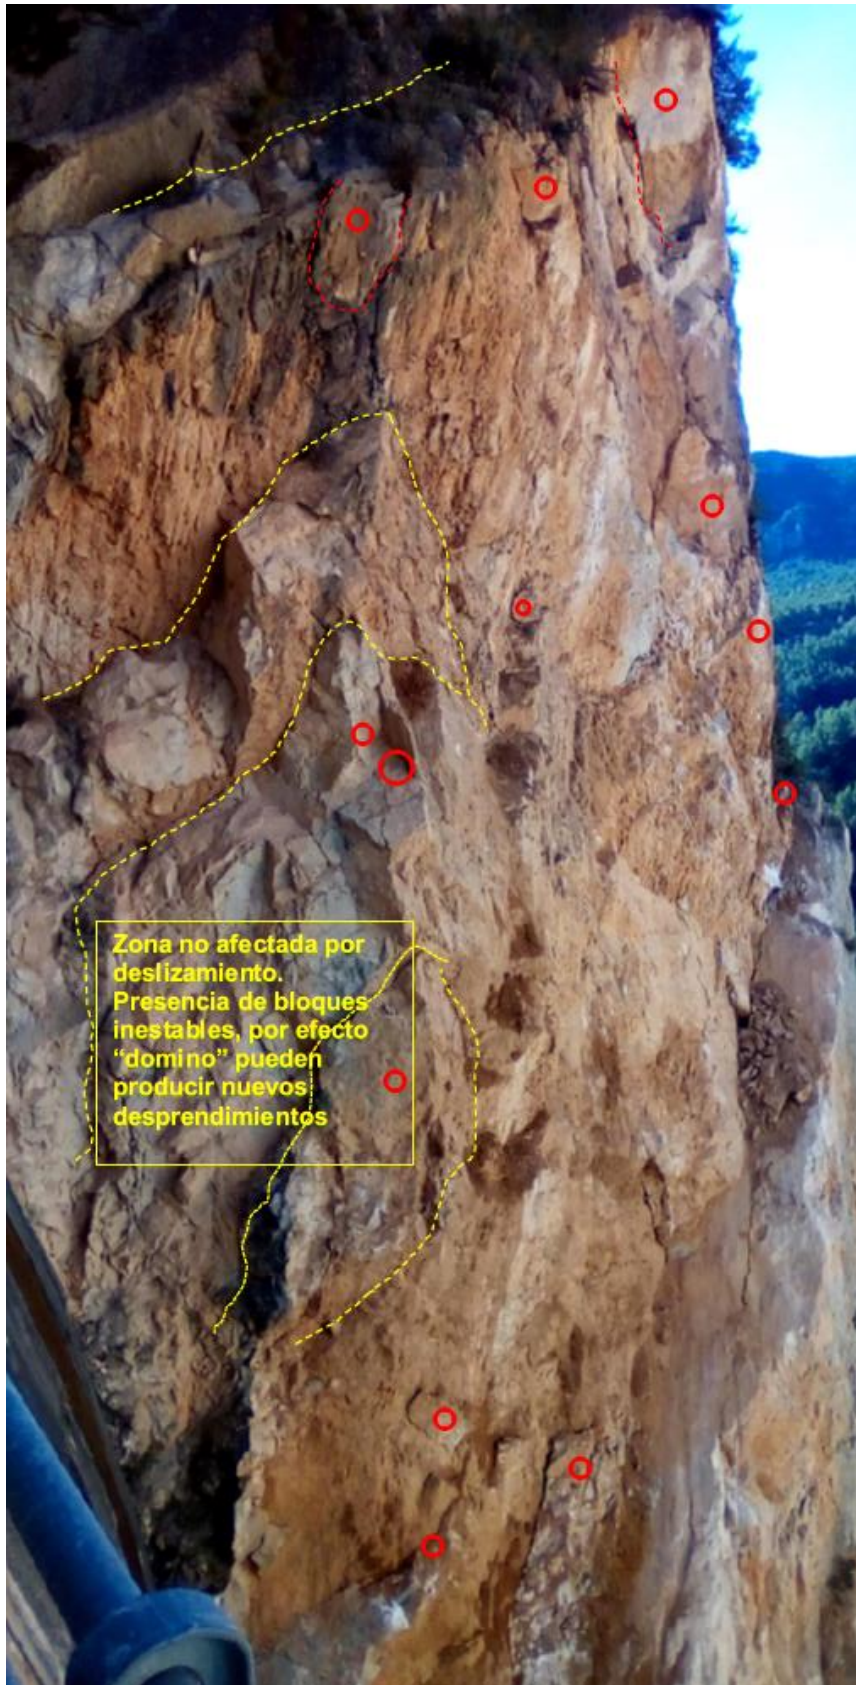
Desde la pasarela 431, se observa en la zona superior de la cuña deslizada, la presencia de bloques inestables, por efecto “domino” pudiendo producirse nuevos desprendimientos

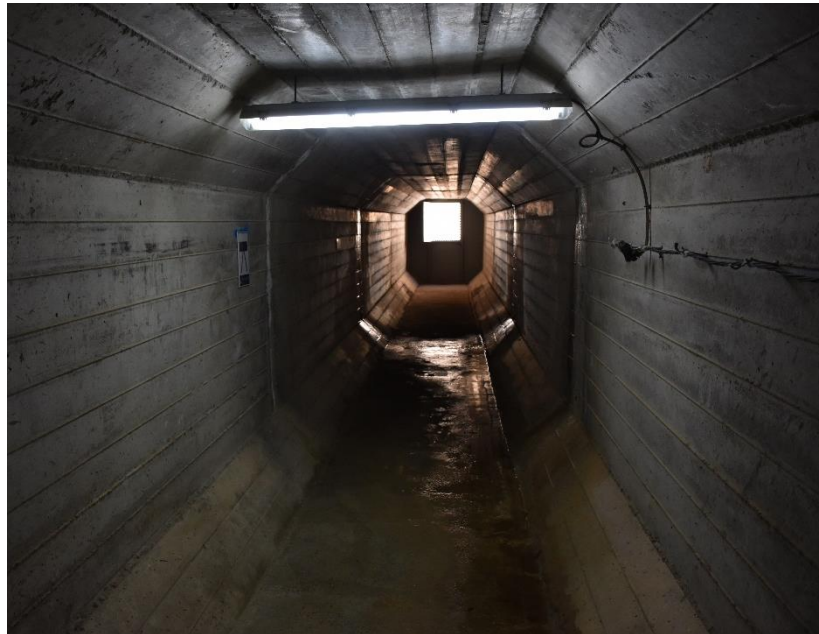
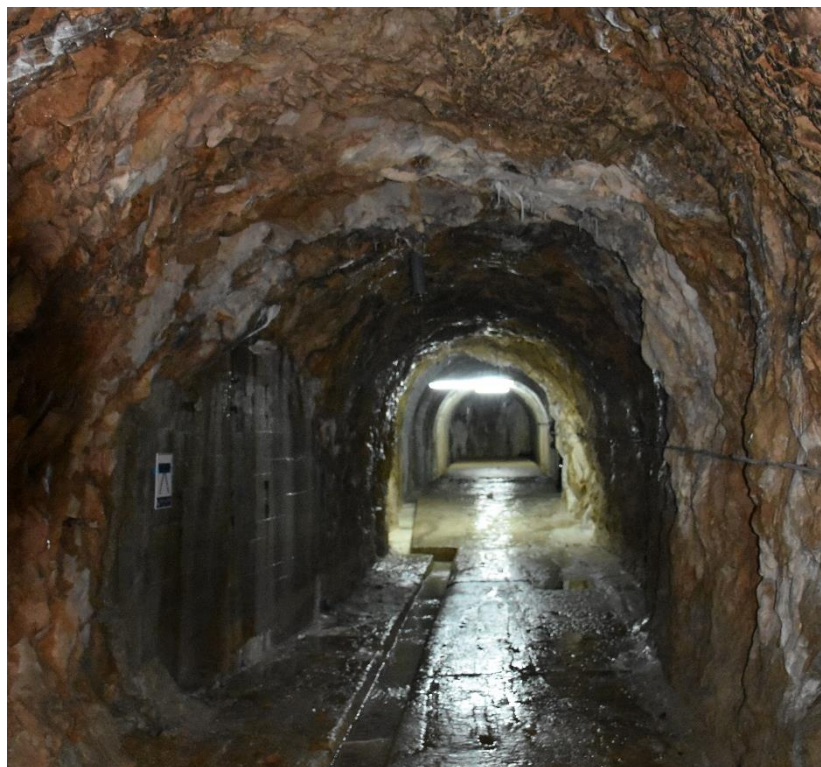
Se recorren las galerías de impermeabilización del margen izquierdo y especialmente las galerías llave (galerías de anclaje del margen izquierdo), para descartar posibles afección a de estabilidad al estribo izquierda de la presa.
