## A LA MESA DEL CONGRESO DE LOS DIPUTADOS

**EXPEDIENTE DIN 88/2015 de “Actuaciones para la Adecuación a Normativa de las Galerías del Aeropuerto Adolfo Suárez Madrid-Barajas**

## ANEJO Nº 1. Definición de la obra objeto del proyecto

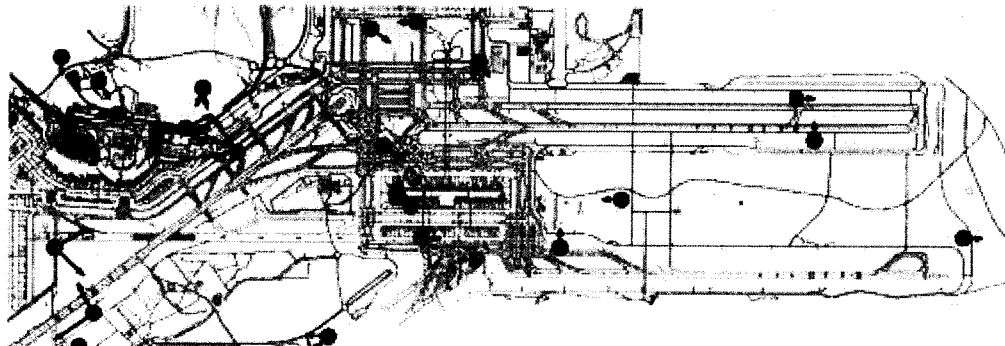
**LISTA DE DESPERFECTOS**

- 1- PUERTA CONTRAFUEGOS EN MAL ESTADO.
- 2- TRAMO DE SER M. APRICK DE BANDERAS EN ESTADO CRITICO, MUY DEGRADADA Y SOBRECARGADA.
- 3- ZONA CON AGUA EN SUELO DE GALERIA.

- 4- OBRAS PUERTAS SIN CERRADURA LO QUE IMPIDE EL ACCESO DESDE EL TUNEL Hacia la GALERIA.
- 5- ZONA DE GALERIA SIN DRENAJON DE SUCIONES (CORRESPONDIENTE AL CIRCUITO 1 DE LA CÁMARA 38.)

- 6- ZONA DE SERVO DE SERVO CON AGUJEROS EN EL SUELO (MUY REPERALADOS), PUERTA SIN CRISTAL EN EL CUBO DE SERVO.
- 7- PROBLEMAS EN EL SUELO EN EL CUBO DE SERVO.

- 8- ENTRADA A GALERIA SIN PUERTA EN LA GALERIA (SERVO, BLANCO) CON POSIBLE PELIGRO DE CADAVASCER.
- 9- AGUJEROS EN SUELO PROCEDIENTE DEL CUBO DE SERVO EN LA ZONA.

- 10- ENTRADA DE AGUA POR BARRIO DE TRINCHERAS MUY CERRADO Y BARRIO EN EL SUELO DE LA GALERIA.
- 11- CUBIERTA INFERIOR SIN PROTECCION EN EL CUBO DE LAS GALERIAS.

- 12- SERVO INCOMPLETO DE AGUJEROS EN EL CUBO DE LAS GALERIAS.
- 13- FILTRACIONES DE AGUA POR TRINCHERAS Y AGUJEROS QUE PUEDEN LAS BANDERAS.
- 14- PUNTA DE MANDO ANCLADO EN LA BANDERA DE LA GALERIA EN UN TRAMO DE SER M APRICK CON MUCHO PELIGRO PARA LA CAMERA.

- 15- GALERIA SIN BOMBA DE AGUJEROS POR LO QUE SE HA HECHO UN FORTALMENTE.
- 16- TRAMO DE GALERIA MUY ESTRECHO CON BARRIO SOBRECARGADO, CON EL CONCRETO PELIGRO DE IMPACTO EN EL CUBO.

- 17- INSTALACION DE CONTRAINCENDIOS APTA PARA LA CAMERA.
- 18- TRINCHERAS SIN PROTECCION EN LA ENTRADA A LA GALERIA.
- 19- GALERIA CON FALTA DE CERRADURA EN LA CONSTRUCCION EL 23-09-2014).

- 20- EXTRACCION DE AGUA EN ALBERGACION POR PESO DE CABLE.
- 21- AGUJEROS DE AGUA EN TEMPERATURA DE LLUVIA.
- 22- AGUJEROS EN EL SUELO PROCEDIENTE DEL CUBO DE SERVO.

- 23- ENTRADA DE AGUA PROCEDIENTE DE BANDO DE TUBOS, NO EXISTE BOMBA DE AGUJEROS, SE RECOMIENDA SELLAR ARGENTA.

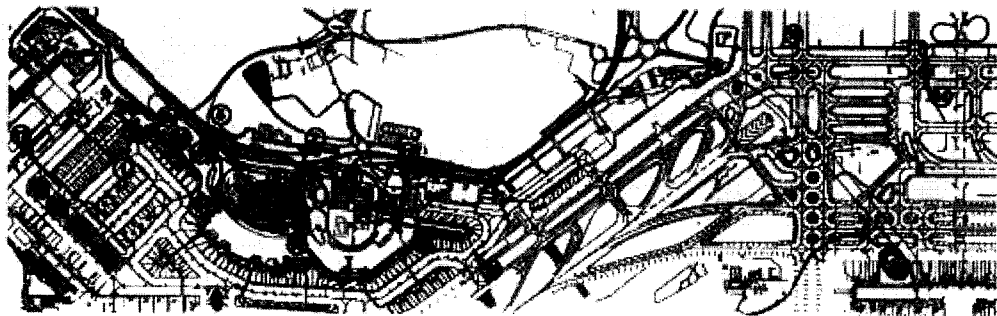
**INCIDENCIAS EN GALERÍAS**

- 1 BALDA CON TAPA DE ROTACIÓN RESPONSABLE DE LEVANTAR POR PERSONAL.
- 2 BALDA ROTACIONADA.
- 3 BODA SITUADA EN EL INTERIOR DE UN DESPACHO CON UNA MÁQUINA DE REFRIGEROS ENCENDIDA.

- 4 BALDA SITUADA EN SENDO DE LA CARRETERA Y ASPALTADA.
- 5 BALDA SITUADA EN LA MEDIANA ENTRE DOS CARRETERAS.
- 6 BALDA ROTACIONADA.
- 7 BALDA CERRADA CON CERRADILLO.

- 8 BALDA CERRADA CON CERRADILLO.
- 9 BALDA CERRADA CON CERRADILLO.
- 10 BALDA CERRADA CON CERRADILLO.
- 11 LAS TRAMPILLAS CONSIDERADAS DERRIBAR, PRACTICAMENTE NO ABREN.

- 12 PUERTO CERRADO CON CERRADILLO.
- 13 TRAMO FINAL DE GALERÍA SIN SALIDA AL EXTERIOR.
- 14 TRAMO FINAL DE GALERÍA SIN SALIDA AL EXTERIOR.
- 15 DOS BODAS DE HOMBRES CERRADAS CON CERRADILLOS POR EL EXTERIOR (GUARDIA CIVIL).

- 16 BODA DE HOMBRES EN SENDO DE LA CARRETERA.
- 17 BODA DE HOMBRES TAPADA POR VEHÍCULO.
- 18 DOS PUERTAS DE ACCESO A GALERÍA SIN CERRADILLO. NO SE PUEDE ENTRAR DESDE EL TUNEL DEL SATÉLITE.

- 19 PUERTA DE ACCESO A GALERÍA CON LLAVE 601 POR AMBOS LADOS. NO TIENE BARRA ANTI-PANICO POR EL LADO INTERIOR.
- 20 PUERTA DE ACCESO A GALERÍA NO ABRE NI HACIA ADENTRO NI HACIA AFUERA.
