**PROYECTO DE OBRAS DE REHABILITACION DE ESTRUCTURAS Y CIMENTACION,  
FACHADAS, CUBIERTAS, ACOMETIDAS Y SANEAMIENTO EN EL EDIFICIO SITUADO  
EN PLAZA DE LAS CORTES, 9. MADRID.**

**CONGRESO DE LOS DIPUTADOS - MADRID 28014.**

**ANEJO I: MEMORIA TECNICA DE ESTRUCTURAS**

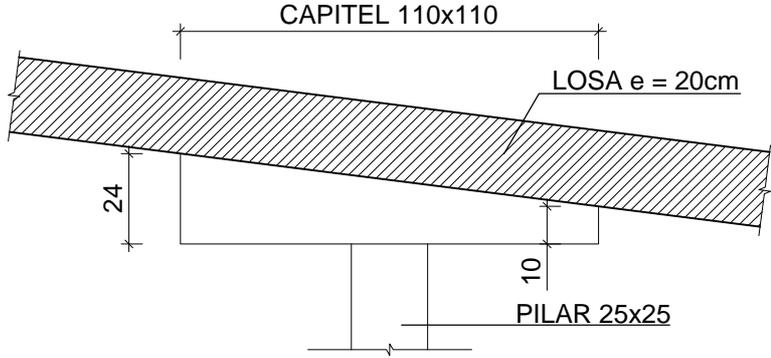
FIG.1. DETALLE DE CAPITEL EN PILARES 4 Y 5 DE LA LOSA DE SUELO DE SALÓN DE ACTOS

- En la cabeza de dos pilares P4 y P5 de hormigón de sótano, situados bajo la losa de suelo del salón de actos, existen capiteles de 1,10x1,10 m en planta, no recogidos en el informe, con un descuelgue de espesor variable de 0,10 m a 0,24 m. La variación del descuelgue se debe a la inclinación de la losa. Se comprobó la escuadría de estos pilares (0,25x0,25 m). En la fig.1 se recogen gráficamente estos capiteles.

La existencia de los dos capiteles indicados en las inspecciones realizadas, así como la utilización de acero AEH-500N en lugar de AEH-400N, mejorará apreciablemente los resultados. Por otra parte, aunque efectivamente el armado de la losa es heterodoxo, las cuantías totales de armado no parecen tan escasas como indica el informe. Por ello, se ha recalculado la losa con sus pilares, y se han rehecho las comprobaciones, teniendo en cuenta el incremento de la carga directa sobre la propia losa, y también la mayor carga que baja de las plantas superiores, por el cambio a uso de archivos de documentación.

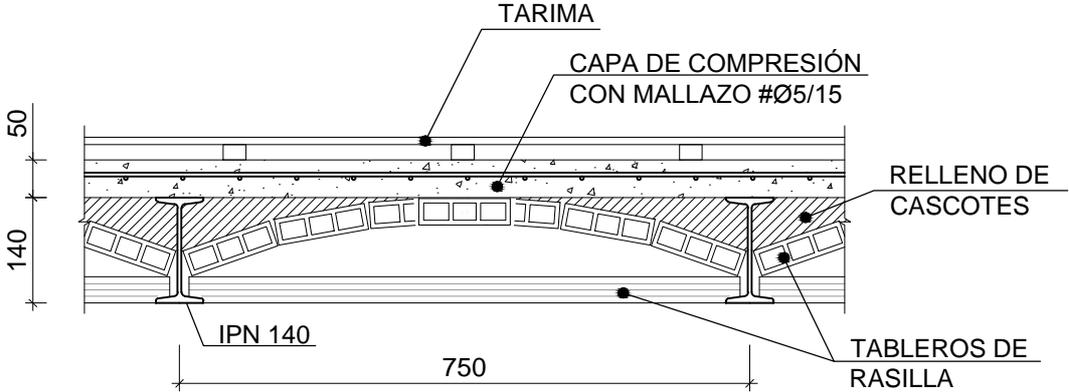
FIG. 2

- Se han reabierto las calas realizadas en los forjados originales, designadas por FOR-3, FOR-5 y FOR-7 en el informe. Se observó que, como era habitual en la época, el entrevigado consiste en un tablero inferior de rasilla, y otro abovedado, también de rasilla. Los senos entre el abovedado y los perfiles están rellenos con cascotes, hasta el nivel de la cara superior de los perfiles. Sobre éstos, existe una capa de compresión de hormigón, armado con mallazo de redondos corrugados de 5 mm de diámetro separados 0,15 m. El espesor de la capa de compresión es de 5 cm, en las calas FOR-3 y FOR-7, y de 3,5-4 cm en la cala FOR-5. Sobre la capa de compresión está dispuesto un entarimado de madera sobre rastreles en FOR-3 y FOR-5 (2,5cm de espesor de rastreles y 2cm de espesor de tarima), o un pavimento de baldosas de gres de espesor total 8 cm, incluido el relleno y el material de agarre, en la cala FOR-7. Las diferencias con el registro de las calas del informe es que el tablero inferior no es de rasillones (no existían en la época), y la existencia del abovedado de rasilla. Las figuras 2, 3, 4, 5 y 6 recogen las correspondientes secciones de estos forjados.

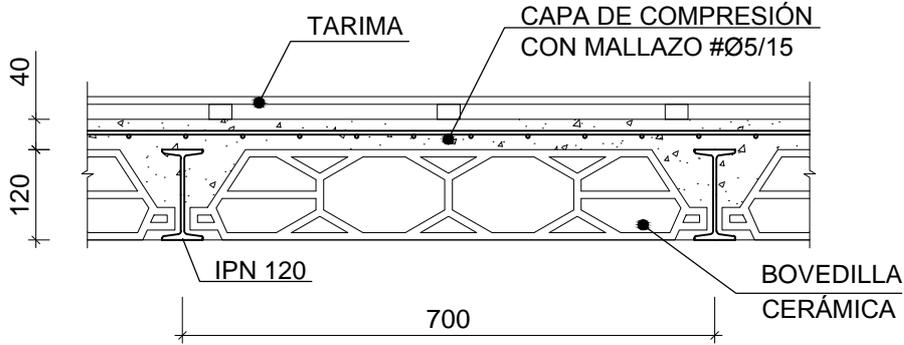
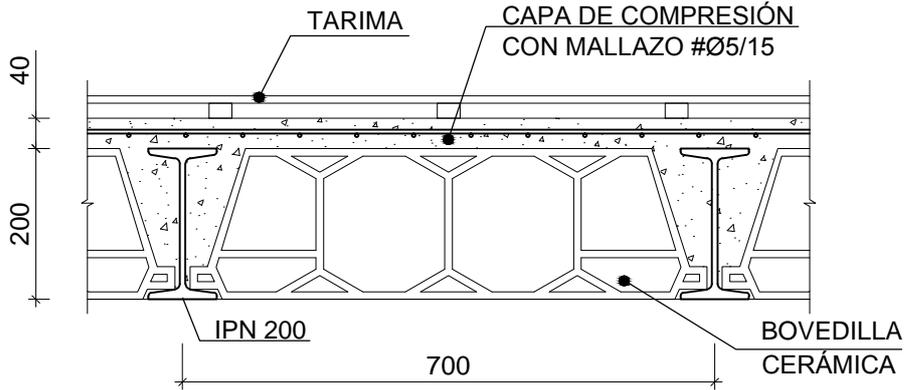
- Se ha modificado, en los forjados de 1983, la forma de las bovedillas cerámicas que figuran en el informe. En las figuras 7 y 8 se recoge su forma aproximada.

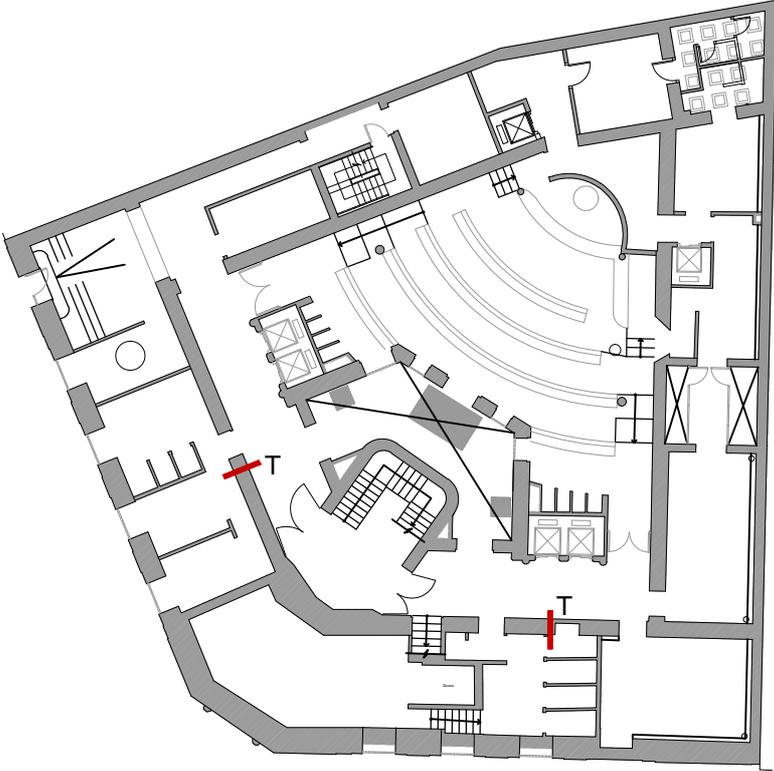
FIG.9. TALADROS PASANTES (T) EN MURO DE CARGA DE SEMISÓTANO

- En el informe se hace constar que en la única cala realizada en un muro interior de semisótano, se había apreciado que no era macizo, sino que constaba de dos hojas, una de un pie y otra de medio pie, con una cámara de aire intermedia. Se hicieron dos taladros pasantes con una broca, en las posiciones aproximadas indicadas en la fig.9, sin que se apreciara la existencia de cámara alguna. Seguramente se trata de una hornacina o hueco tapiado.

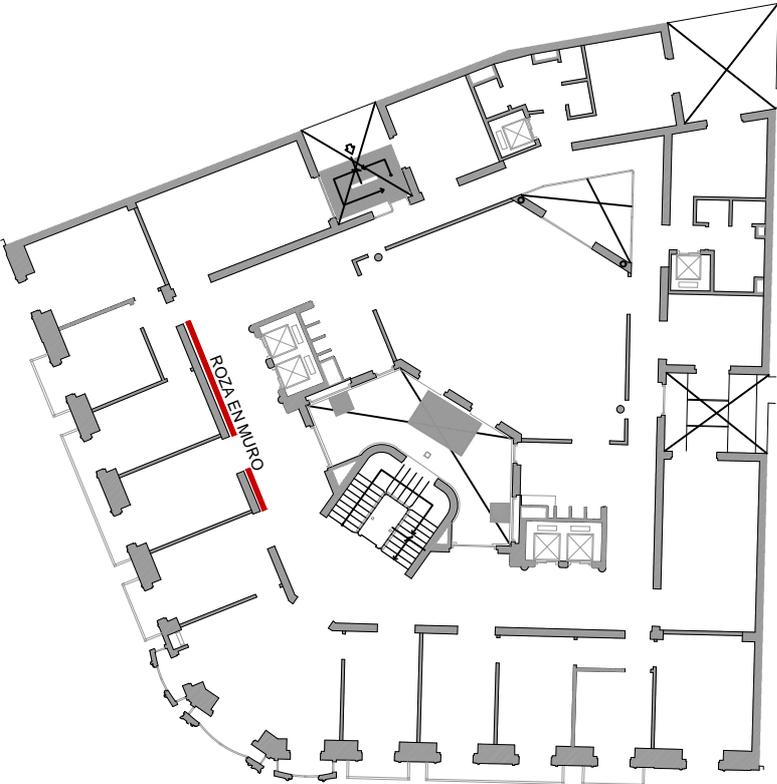
FIG.10. ROZA HORIZONTAL EN MURO DE CARGA DE PLANTA PRIMERA

- Dado que en la época eran frecuentes los muros de fábrica de ladrillo con entramados de pies derechos y durmientes de madera, se hizo una roza horizontal en planta primera, (fig.10), para comprobar si existían tales entramados. El resultado fue negativo.

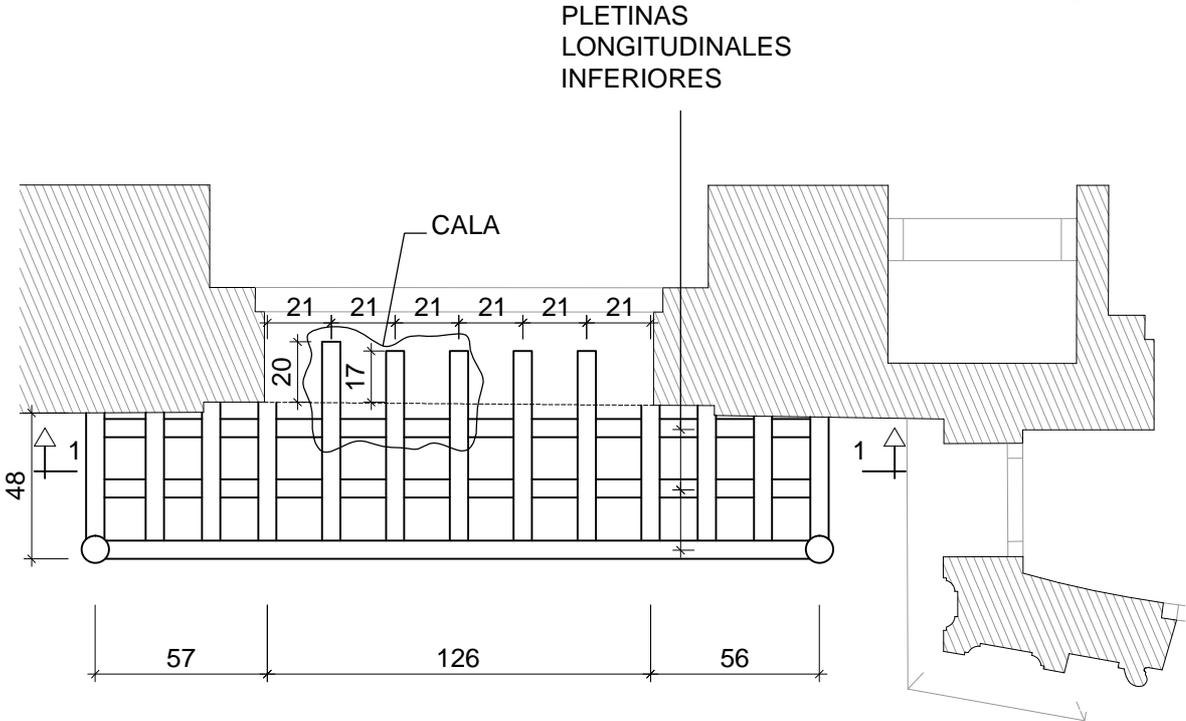
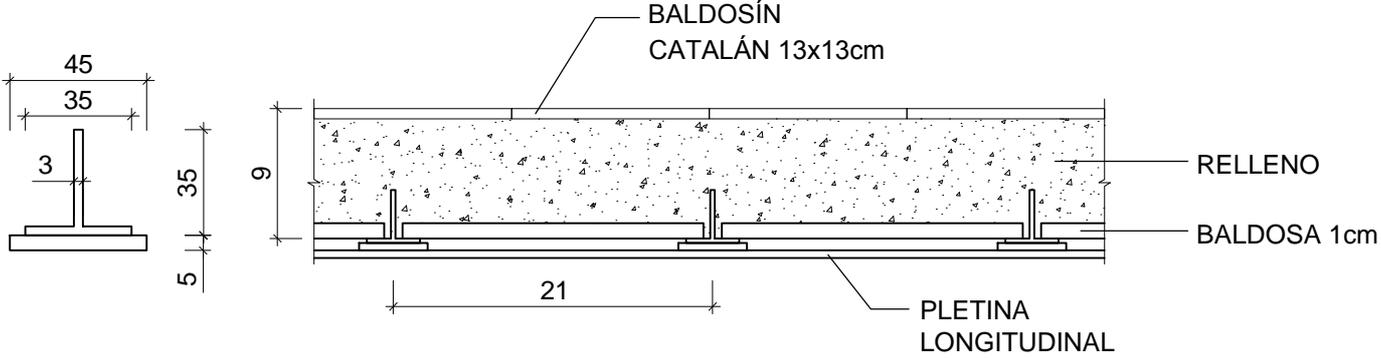
FIG.11. CALA SUPERIOR EN BALCÓN PLANTA TERCERA

- A pesar de los daños observados, no hay información de la estructura horizontal de los balcones ligeros ni de los cuerpos volados. Por ello, se ha hecho una cala nueva en uno de los balcones ligeros, en planta tercera, para ver su estructura. El resultado se recoge en la fig. 11. Se observa que, como era de esperar, no hay viguetas pasantes del forjado contiguo. Se ha hecho también una cala en el techo de planta primera, en la zona del chaflán, para conocer la disposición de las viguetas del forjado. Esta disposición no figura en el informe. Se incluye en la figura 12.
