COMUNICACIÓN DE ESCENARIO DE EMERGENCIA DE LA PRESA DE CANELLES

COMUNICACIÓN EVENTO EXCEPCIONAL: DESPRENDIMIENTO DE UNA CUÑA ROCOSA EN EL MACIZO DEL ESTRIBO IZQUIERDO DE LA PRESA DE CANELLES

INFORME SITUACIÓN PRESA CANELLES

**INFORME PRELIMINAR DE INSPECCIÓN Y
AUSCULTACIÓN**

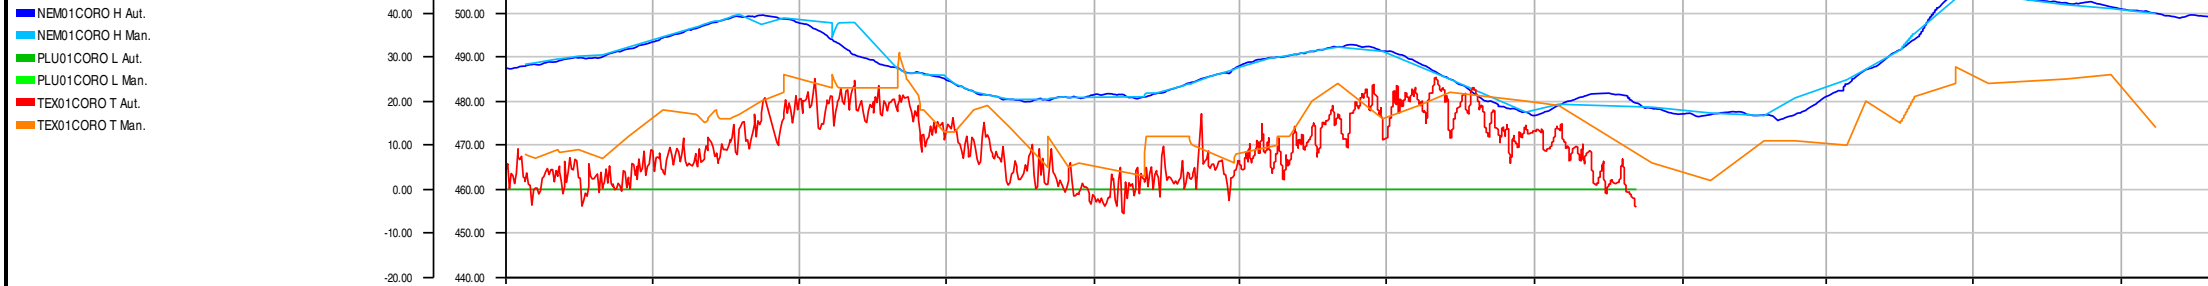
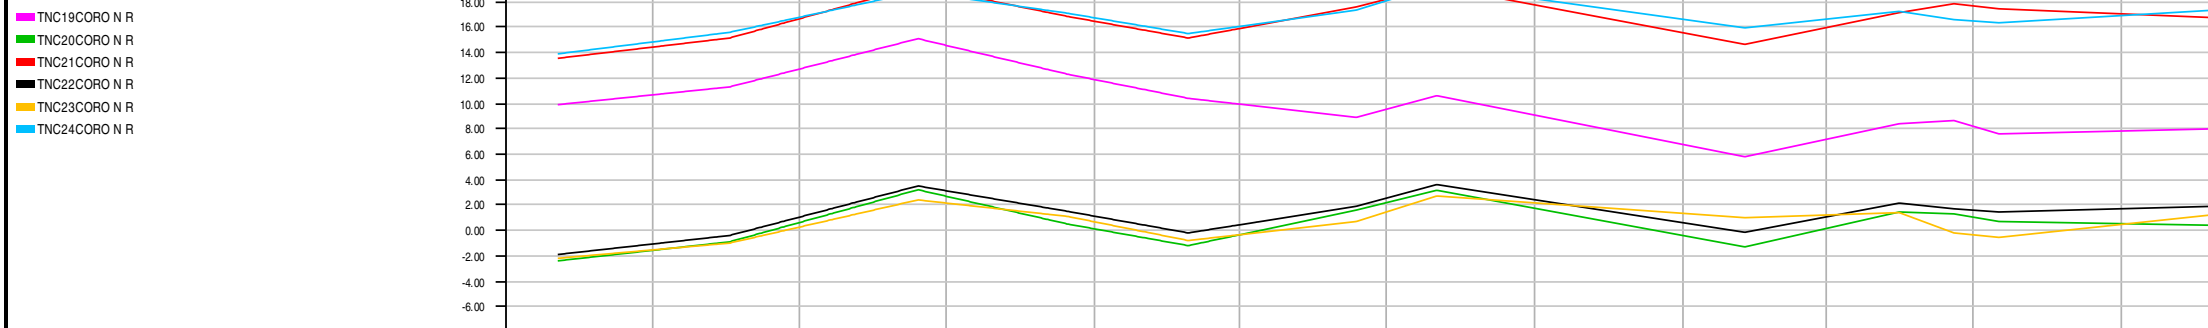
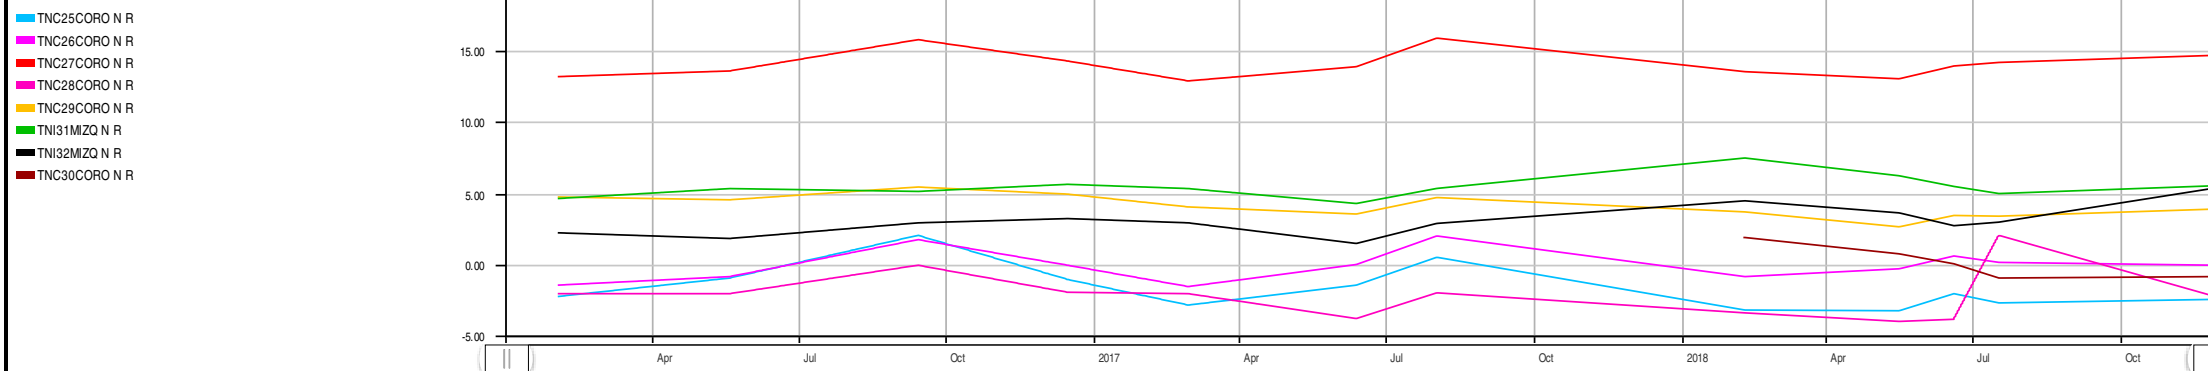
CORONACIÓN DE LA PRESA. EVOLUCIÓN TEMPORAL (2 de 2)

El cuerpo de presa no ha sufrido daño alguno, y según los registros topográficos de auscultación se descarta inestabilidad alguna en el estribo de apoyo. Hay que destacar sin embargo que el escombro resultante del desprendimiento sí ha afectado a la maniobra de la válvula del desagüe de fondo, el cual no se encuentra operativo en estos momentos.

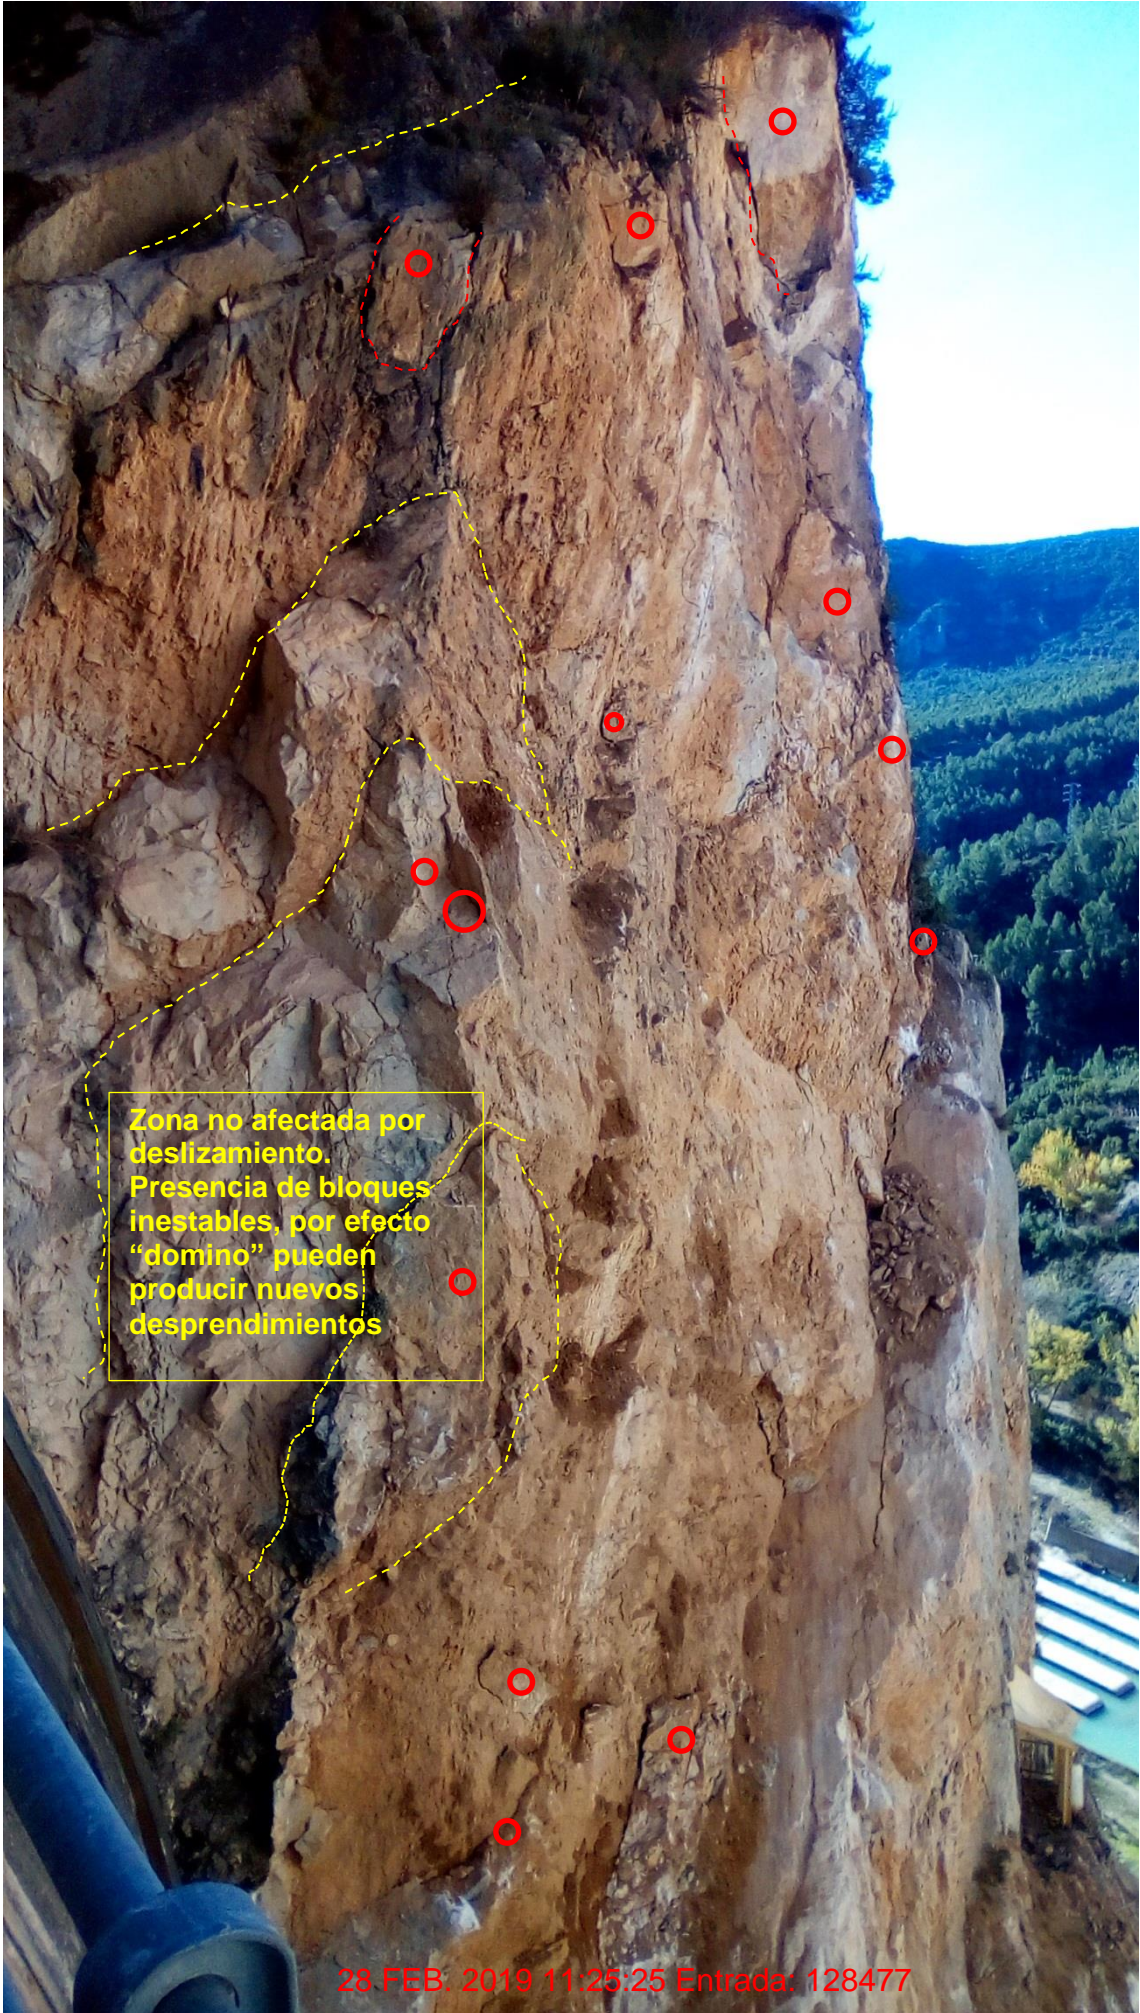
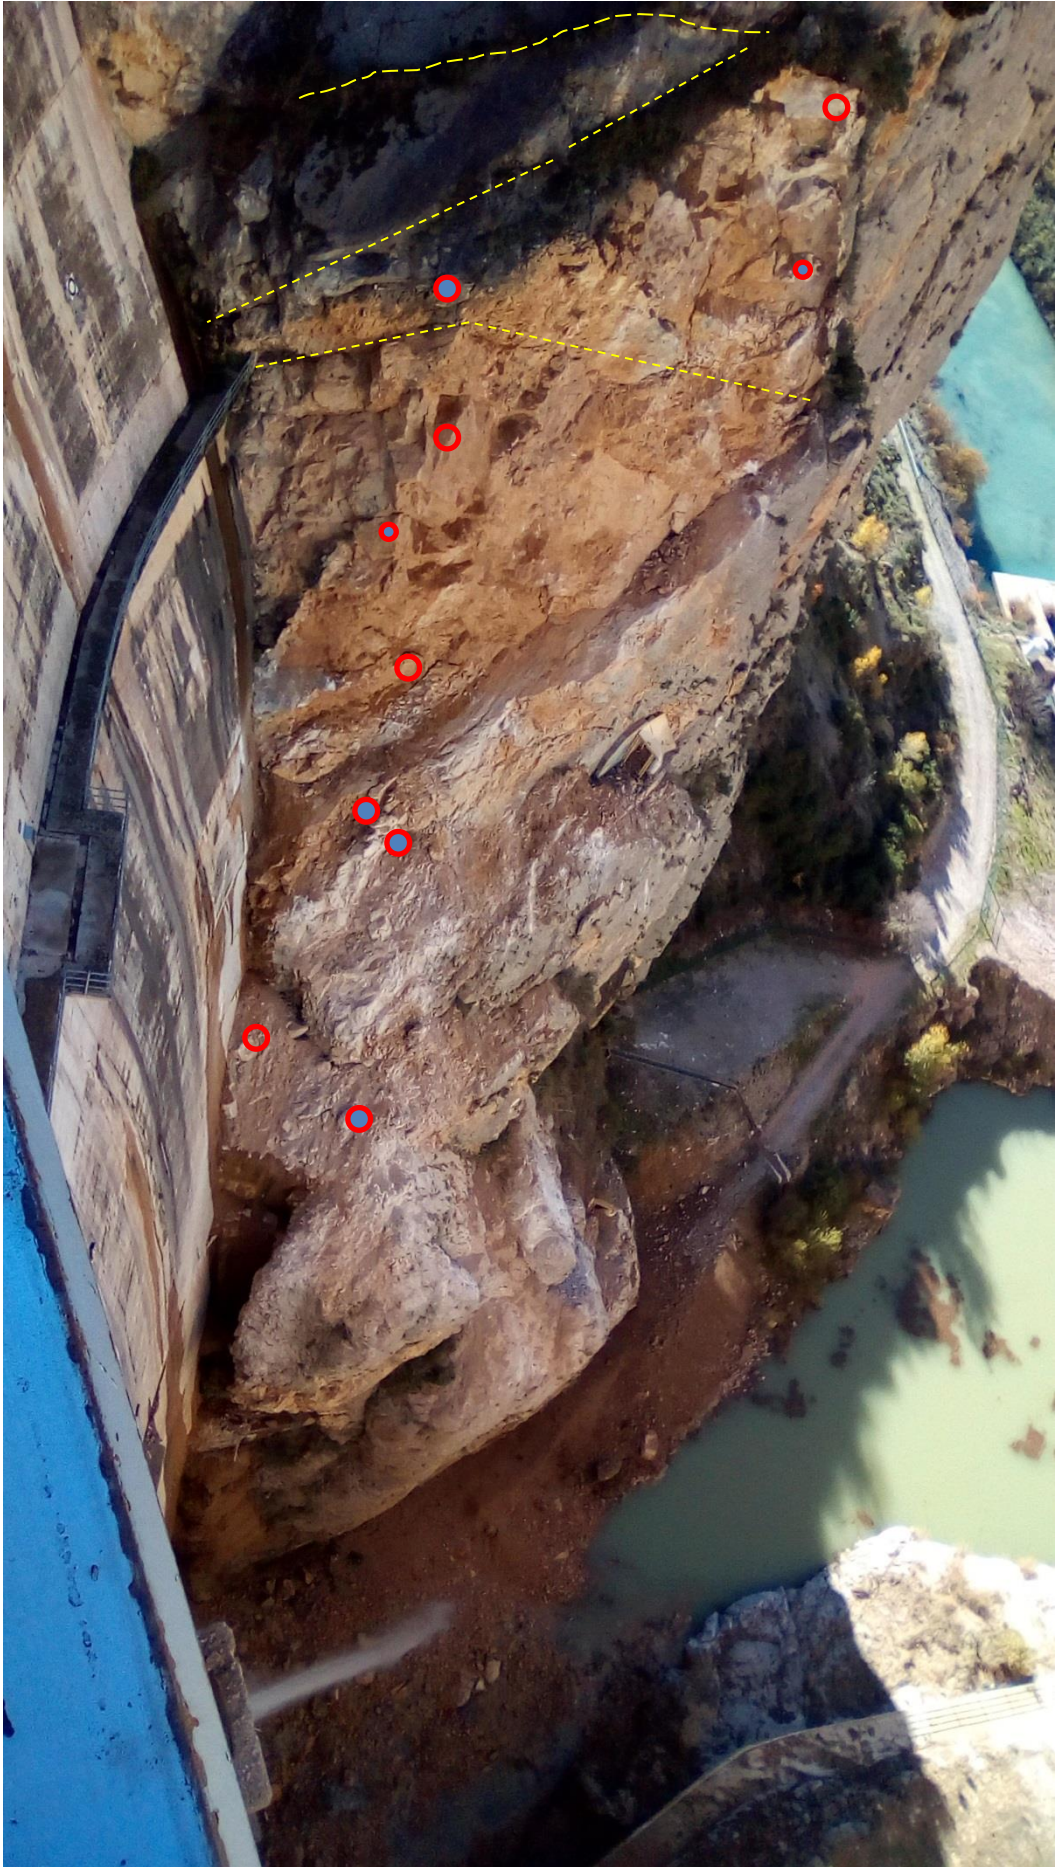
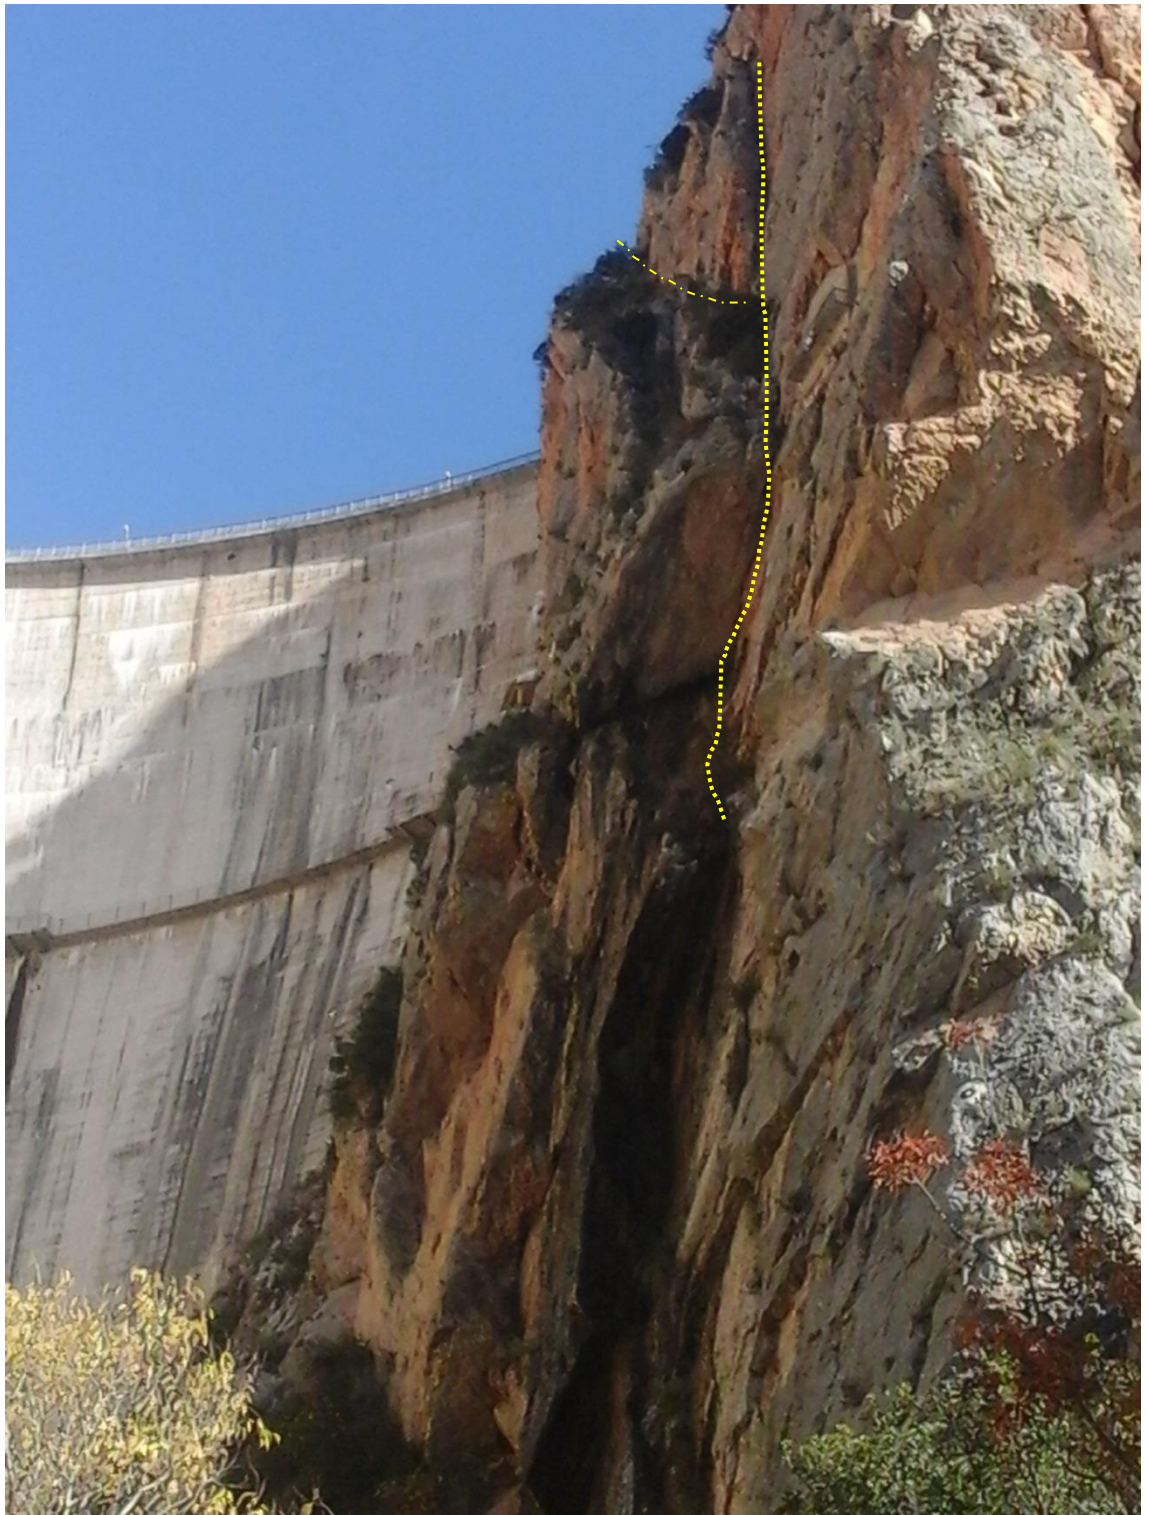
ESTADO BLOQUE 16/11/2016

ROTURA PLANAR DE BLOQUE VISITA 27/11/2018

- El desarrollo de una grieta de tracción subparalela a la familia de discontinuidad ya cococida a provocado la rotura por el plano principal de estratificación (plano y nada rugoso), tal y como apuntaba en la FIGURA 115 del estudio del levantamiento Geomecanico de Canelle de 2016. (Ver página 93 y 94. Figura 115). Si bien, el acontecido presenta unas mayores dimensiones que el modelizado. Bloque desprendido presenta unas dimensiones estimadas visualmente de 25 x 2 x 20 m. la densidad del material puede tomarse de 2,4 gr/cm³.
- El desprendimiento ha dejado un plano al descubierto con presencia de números bloques en condiciones inestables, que irán desprendiéndose en los sucesivos días. Estos deberían ser saneados antes de realizar cualquier actuación sobre el vaso. Ver documentación fotográfica. Siendo un necesario una valoración de detalle.

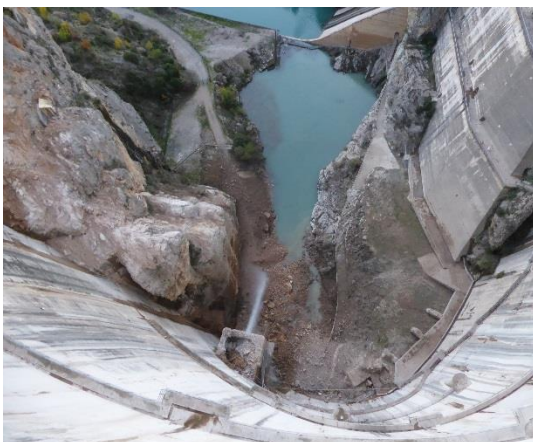
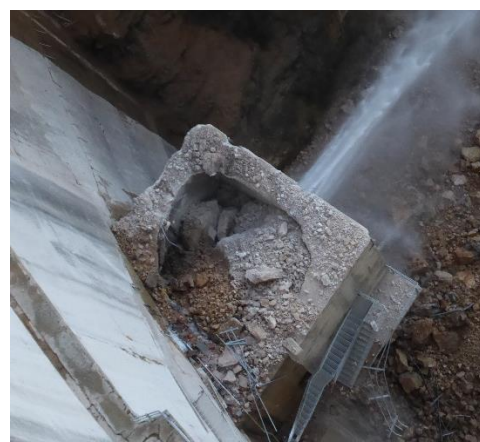
ROTURA PLANAR DE BLOQUE VISITA 27/10/2018

Una vez comunicada la incidencia nos desplazamos a la Presa para valorar los daños. En una primera inspección visual se observa un desprendimiento de un bloque en el margen izquierda ya identificado como potencialmente inestable en el levantamiento geomecánico realizado en 2017.

Cuña deslizada, ya identificada en el levantamiento geomecánico 2017.

Se identifica la cuña deslizada, y se observan daños en la estructura volada de la cámara del órgano de fondo, accesos a la misma, daños en la tubería de rittmeler de la presa, y afectación a maniobra de la mariposa del desagüe de fondo quedando inoperativa.
